# Bodemrapportage

Kempenlaan 98 te Amsterdam

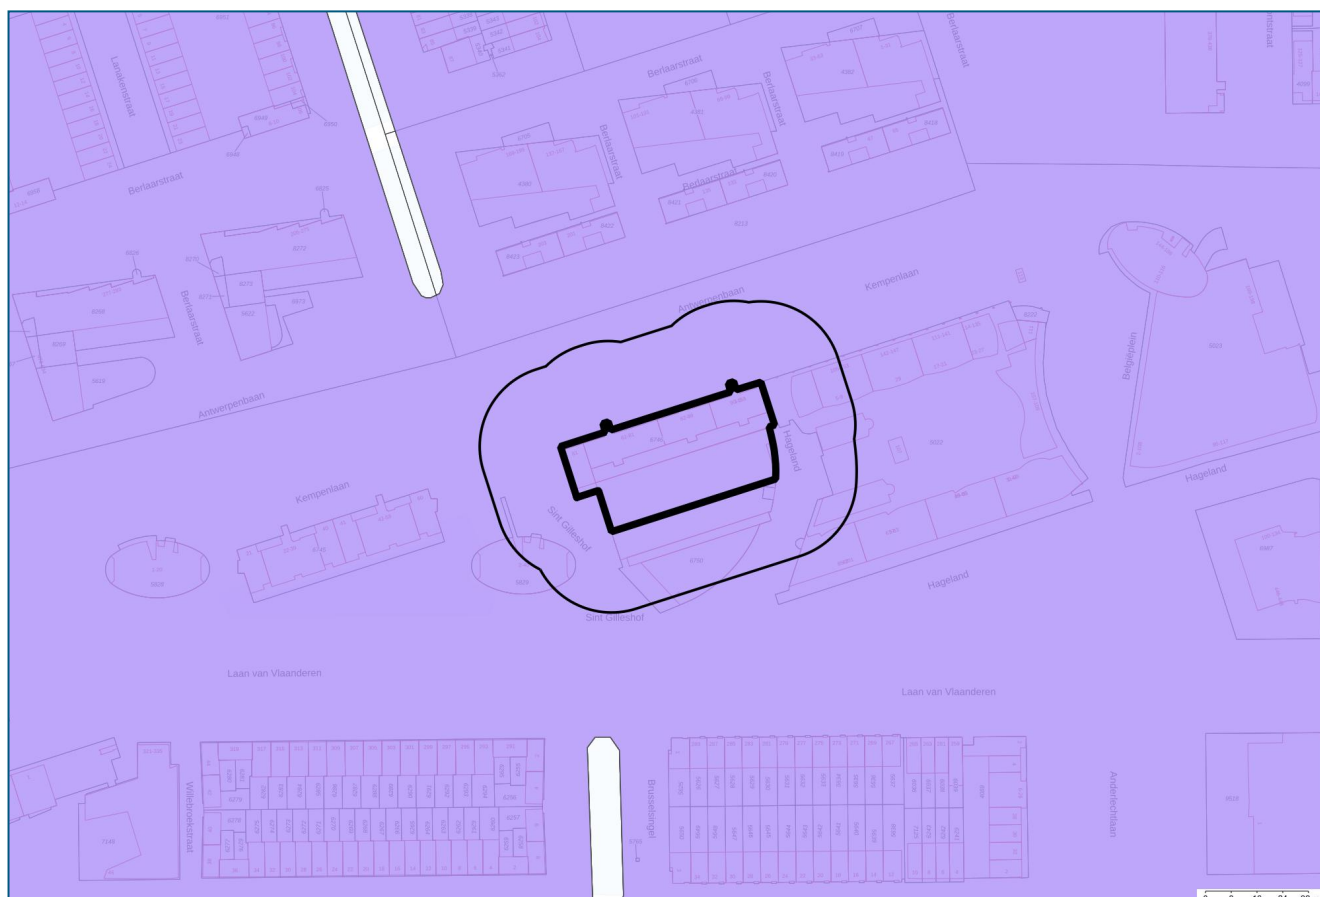
# PFAS toepassingskaart

PFOS BG (0-0.5 m-mv):  $\leq 1,5$  ug/kg ds

PFOS OG (0,5-1 m-mv):  $\leq 1,5$  ug/kg ds

PFOA BG (0-0.5 m-mv):  $\leq 1,7$  ug/kg ds

PFOA OG (0,5-1 m-mv):  $\leq 1,7$  ug/kg ds

PFOS BG (0-0.5 m-mv):  $\leq 3$  ug/kg ds

PFOS OG (0,5-1 m-mv):  $\leq 3$  ug/kg ds

PFOA BG (0-0.5 m-mv):  $\leq 7$  ug/kg ds

PFOA OG (0,5-1 m-mv):  $\leq 7$  ug/kg ds

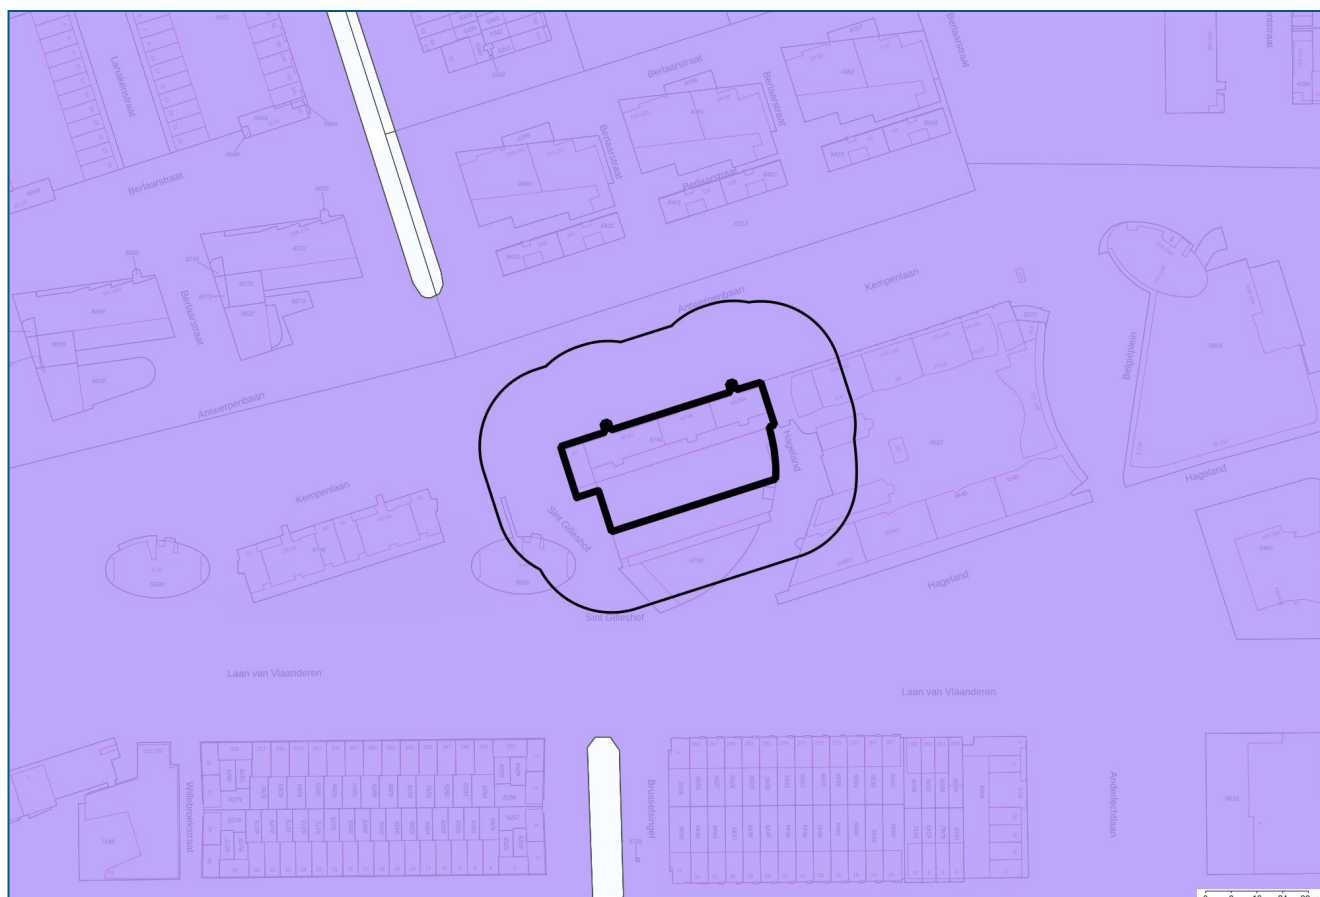
# PFAS gebruikerskaart toepasbaar niet ingedeeld

PFOS BG (0-0.5 m-mv): <= 3 ug/kg ds

PFOS OG (0,5-1 m-mv): <= 3 ug/kg ds

PFOA BG (0-0.5 m-mv): <= 7 ug/kg ds

PFOA OG (0,5-1 m-mv): <= 7 ug/kg ds
